BAB III

METODE DAN PEMBAHASAN

3.2 Proses Penilaian SPBU

Dalam membuat karya tulis ini, SPBU yang dijadikan objek penilaian oleh penulis adalah SPBU nomor 54.821.14 yang terletak di Jalan Wisnu Marga, Desa Marga, Kecamatan Marga, Kabupaten Tabanan. Titik koordinat objek penilaian - 8.4786247,115.1705223 (*google maps*). Penulis telah melaksanakan inspeksi lapangan atas objek penilaian pada tanggal 19 Februari 2022. Tanggal penilaian (*cut off date*) dinyatakan pada tanggal 19 Februari 2022.

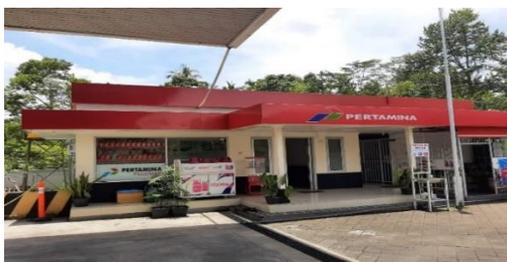
Gambar III.2 Bangunan Kantor SPBU

Bangunan kantor SPBU objek penilaian didirikan pada tahun 2008, dan telah mengalami renovasi pada tahun 2018. Bangunan kantor pada SPBU termasuk bangunan tipe 1.1 dengan hanya terdiri dari satu lantai dan bagian bangunan tersebut tidak ada yang memerlukan konstruksi khusus. Panjang bangunan seluas 6,40 meter dan lebar bangunan 14,37 meter, sehingga luas lantai bangunan sebesar 91,96 m² dan sudah termasuk ruang untuk genset. Air dan listrik pada bangunan ini

didukung oleh PLN dan PDAM, sehingga ketersediaan air dan listrik dapat terjamin. Berdasarkan survei terhadap bangunan kantor SPBU tersebut diperoleh data sebagai berikut:

Struktur rangka	:	Beton
Struktur atap	:	Baja ringan
Penutup atap	:	Beton konvensional
Dinding	:	Bata merah (M1)
Langit-langit	:	GRC Board
Penutup lantai	:	Keramik KW I
Instalasi air	:	Instalasi air
Penyambungan	:	PDAM
Instalasi listrik	:	Instalasi listrik
Penyambungan	;	PLN
Pelapis dinding	:	Cat

Berdasarkan perhitungan penilaian yang telah dilakukan, dengan memanfaatkan alat bantu DKPB Kabupaten Tabanan, seperti yang terlihat pada lampiran 4, diperoleh biaya membangun baru bangunan kantor sebesar Rp336.120.700, kemudian ditambah dengan biaya tidak langsung. Biaya tidak langsung bangunan kategori 1.1 sebesar 12%, sehingga total nilai bangunan

Setelah diketahui umur efektif bangunan, kemudian mencari tingkat penyusutan fisik berdasarkan tabel penyusutan 1A pada Daftar Komponen Penilaian Bangunan, dengan umur efektif 8 tahun dan bangunan dalam kondisi baik, maka diketahui tingkat penyusutan fisik sebesar 24%. Nilai bangunan kantor setelah dikurangi dengan tingkat penyusutan fisik menjadi Rp286.105.940 atau dibulatkan menjadi Rp286.106.000.

Penulis mengasumsikan tidak terdapat kemunduran fungsional dan kemunduran ekonomis pada bangunan kantor, karena dari sisi kemunduran fungsional, bangunan kantor SPBU tidak mengalami kemunduran konstruksi modern. Dari sisi kemunduran ekonomis yang dilihat dari faktor eksternal, penulis menetapkan 0% karena tidak ada peraturan pemerintah yang berubah alih fungsi lahan di sekitar objek.

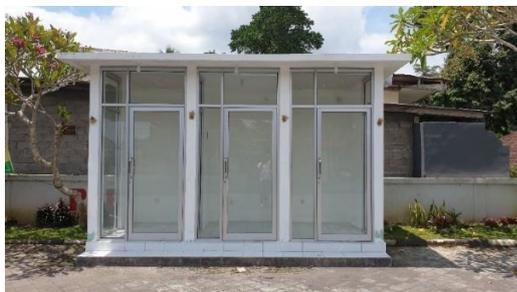
Gambar III.3 Bangunan ATM SPBU

Bangunan lainnya yang terdapat pada SPBU objek penilaian yakni bangunan ATM yang dibangun dengan tujuan dapat meningkatkan penghasilan bagi SPBU. Bangunan ATM pada objek penilaian dibangun pada bulan Oktober tahun 2021, dengan panjang 4,57 m dan lebar 2,36 m, sehingga total luas bangunan ATM 10,78 m². Dalam DKPB, bangunan ATM dapat dikategorikan sebagai jenis bangunan 1.1 karena strukturnya yang sederhana dan tidak terdapat konstruksi khusus. Berdasarkan survei terhadap bangunan ATM SPBU diperoleh data sebagai berikut:

Struktur rangka	:	Beton
Struktur atap	:	Beton
Penutup atap	:	Beton konvensional
Dinding	:	Batako PC
Langit-langit	:	GRC Board
Penutup lantai	:	Keramik KW I
Instalasi air	:	-
Penyambungan	:	-
Instalasi listrik	:	Instalasi listrik
Penyambungan	;	PLN

Pelapis dinding : Cat

Berdasarkan perhitungan bangunan ATM dengan menggunakan alat bantu DKPB, diperoleh biaya membangun baru sebesar Rp34.510.996 ditambah biaya tidak langsung bangunan jenis 1.1 sebesar 12%, sehingga total biaya membangun baru sebesar Rp38.652.316. Perhitungan lengkap bangunan ATM SPBU dapat dilihat pada lampiran 5.

Bangunan ATM baru dibangun pada tahun 2021 dan tidak ada renovasi, sehingga umur efektif bangunan yakni 1 tahun, total penyusutan fisik 4% yakni sebesar Rp1.546.092. Penulis mengasumsikan tidak ada kemunduran fungsional dan kemunduran ekonomis, karena bangunan tersebut masih baru dan belum genap setahun. Nilai bangunan kantor setelah dikurangi penyusutan fisik sebesar Rp37.106.223.

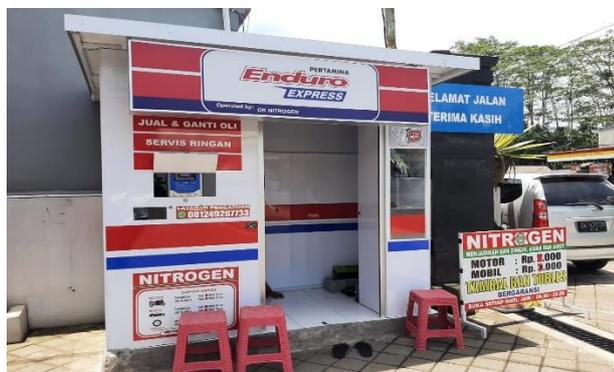
Gambar III.4 Bangunan Isi Angin SPBU

Bangunan isi angin SPBU objek penilaian dibangun pada tahun 2021, dengan panjang 1,22 m dan lebar 2,45 m, sehingga total luas 2,98 m². Bangunan isi angin SPBU termasuk kriteria jenis bangunan 1.1 karena strukturnya yang sangat sederhana dan dibangun dengan bahan-bahan yang sederhana pula. Berdasarkan survei terhadap bangunan isi angin SPBU, diperoleh data sebagai berikut:

Struktur rangka	:	Beton
Struktur atap	:	Baja ringan
Penutup atap	:	Spandek
Dinding	:	Triplek 6mm
Langit-langit	:	Fibersemen
Penutup lantai	:	Keramik KW I
Instalasi air	:	Instalasi air
Penyambungan	:	PDAM
Instalasi listrik	:	Instalasi listrik
Penyambungan	:	PLN
Pelapis dinding	:	Cat

Berdasarkan perhitungan penilaian bangunan isi angin SPBU objek penilaian, seperti yang terlihat pada lampiran 6, diperoleh biaya membangun baru Rp7.844.414, ditambah biaya langsung bangunan jenis 1.1 sebesar 12%, sehingga total biaya membangun baru sebesar Rp8.785.743.

Bangunan isi angin SPBU objek penilaian dibangun pada tahun 2021 dan tidak ada renovasi, sehingga umur efektif bangunan 1 tahun, total penyusutan fisik 3% yakni sebesar Rp263.572. Penulis mengasumsikan tidak ada kemunduran fungsional dan kemunduran ekonomis, karena bangunan tersebut masih baru dan masih dengan kondisi yang baik sekali. Nilai bangunan isi angin setelah dikurangi penyusutan fisik sebesar Rp8.522.171.

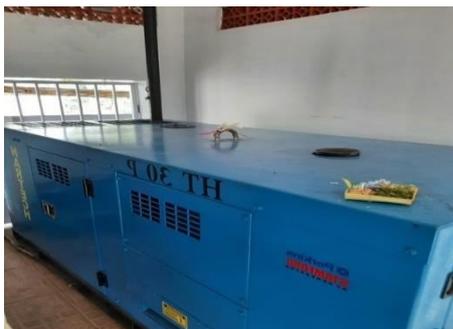
Gambar III.8 Genset SPBU

Berdasarkan pengamatan yang telah dilakukan oleh penulis, diperoleh beberapa data terkait karakteristik dari genset yang berada di SPBU objek penilaian dan wawancara penulis dengan pemilik SPBU, diperoleh data genset pada SPBU seperti berikut:

Merk genset : *Soundproof*

Kapasitas : 100 kva

Tahun perolehan : 2021

Harga perolehan : 150.000.000

Setelah mengetahui data-data genset, selanjutnya penulis menelusuri data *trend factor* yang dapat dilihat dari Indeks Harga Perdagangan Besar (IHPB). Indeks Harga Perdagangan Besar yang akan digunakan sebagai acuan *trend factor* genset adalah Indeks Harga Perdagangan Besar sektor industri, karena genset merupakan salah satu barang produksi dari bidang industri. Diketahui indeks pada tahun perolehan (2021) sebesar 107,09, sedangkan indeks pada tahun penilaian sebesar 110,05, maka biaya pembuatan baru:
